安全な道路環境をめざして—14—
SAFETY FOCUS

見通しがよく速度が出やすい交差点

FOCUS エリア
香川県高松市「春日町片田」交差点

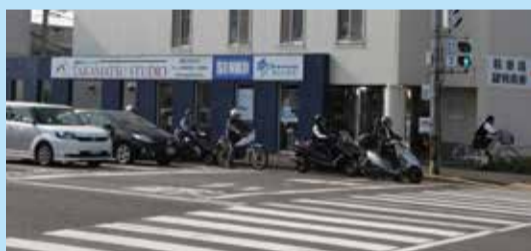
「片田」交差点にはすべての方向に二段停止線が設置されている

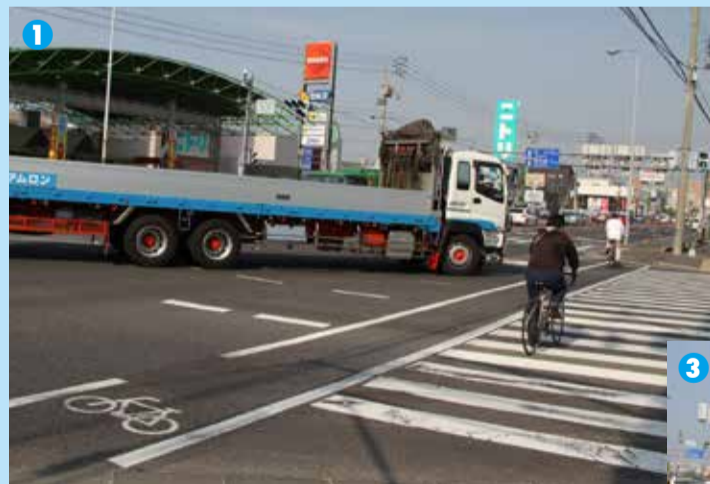
1 対向車がいいため右折を開始した大型トラックは、後から進入してきた自転車に気づき急ブレーキをかけた

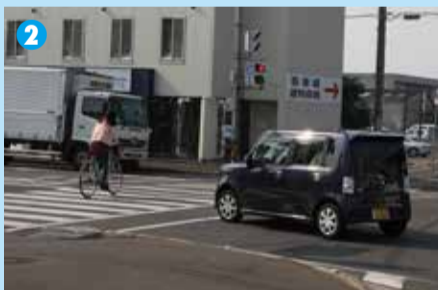
2 赤信号になってから交差点を横断する自転車

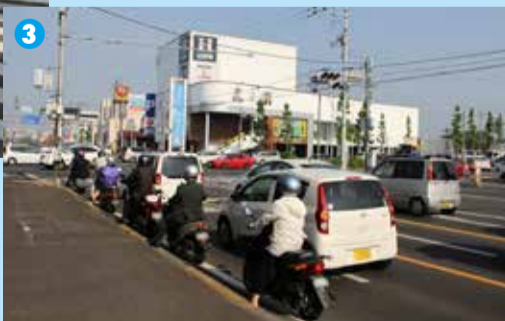
3 通行量のピークを迎えた 8 時台前半、交差点前の路側帯では多くのバイクが一列に並んで信号が変わるのを待つ

「片田」交差点には二段停止線が設置されている。8 時頃は多くのバイクが国道 11 号を高松方面に走っていたが、そのほとんどのバイクは路側帯に縦一列で止まっていた。停止線で止まった先頭のバイクの後方にバイク 2 台が停車すると、それ以降のバイクは二輪用の停止線まで進むことができない。そのため、二輪用と四輪用の停止線の間がぼろぼろ空いた状態になっていた。

この二輪用の停止線があるため、交差点を左折するクルマにとっては曲がった先にある横断歩道まで距離が長くなり速度が出やくなる環境だと思われた。気づかぬうちに高いスピードで交差点に進入して前方に歩行者や自転車がいた場合、大きな事故につながりかねない。二段停止線のあり方を見直してもいいのではないだろうか。

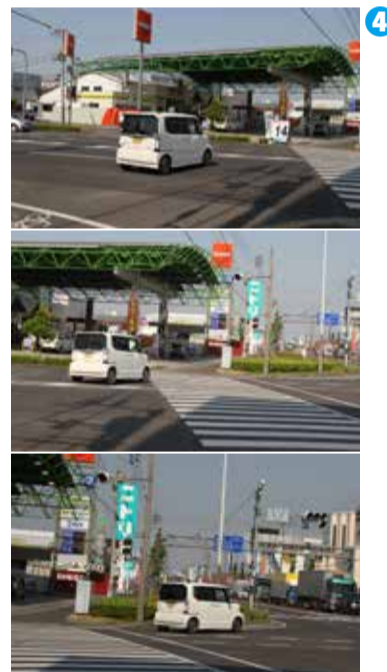
危険と感じたのは、D の横断歩道を通過して交差点内に進入し、国道 11 号を高松駅方面へそのまま走行するクルマが見られたことだ。なかには E から国道 11 号を通行するクルマに合流するような感覚で、右折ウィンカーを出しながら進行するクルマもあった。朝の通勤時間帯はスピードを出しているクルマも多いので、国道 11 号の信号が赤になってから交差点内に進入するほうが安全だと思われた。

E から出たクルマは道路を横切り、歩行者信号が青の横断歩道を通過し、そのまま高松駅方面に向かって走行していた

より安全なタイミングで交差点に進入すべき
