SAFETY FOCUS

SAFETY MAPに表示される情報をもとに 大阪府警察が道路環境の改善を実施

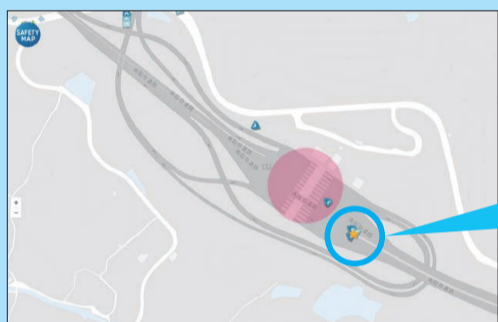
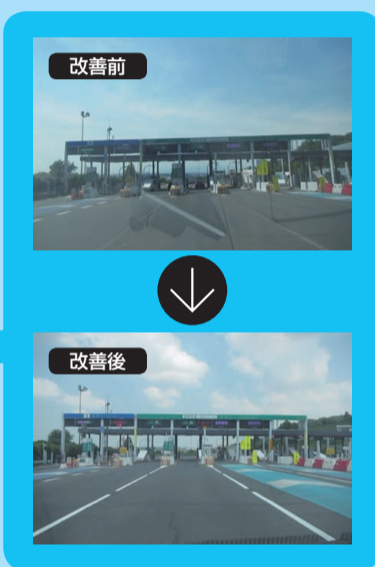
① 南河内郡太子町 ETCレーンのカラー舗装化と 道路表示の改善を実施

通過台数	急ブレーキ発生件数	急ブレーキ発生率
対策前 (6か月間)	30,475	2,508	8.23%
対策後 (8か月間)	45,607	3,468	7.60%

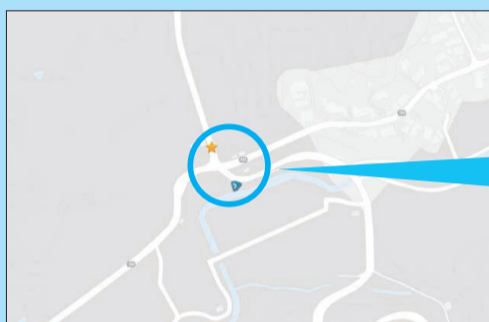
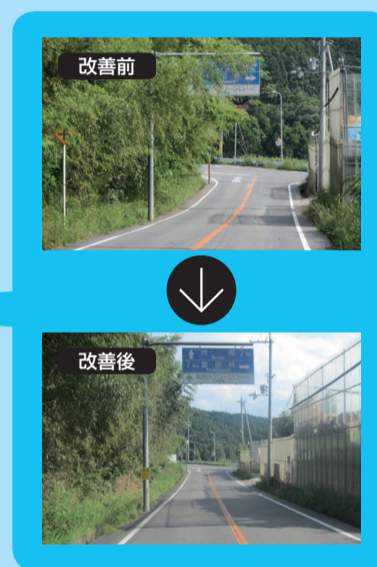
② 南河内郡河南町 案内表示板を見やすくするため、 樹木を伐採

通過台数	急ブレーキ発生件数	急ブレーキ発生率
対策前 (6か月間)	4,011	734	18.30%
対策後 (6か月間)	4,638	792	17.08%

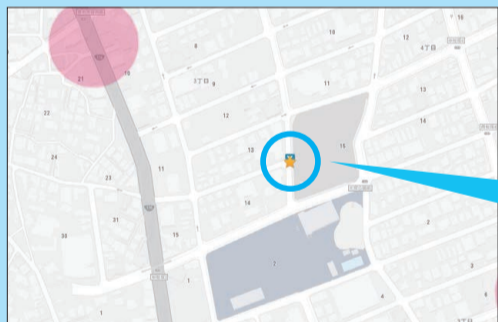
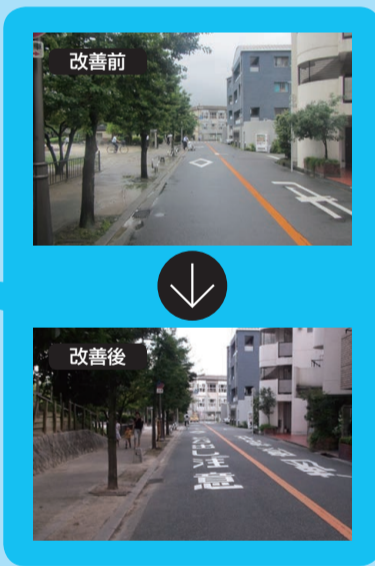
③ 豊中市中桜塚 「とび出し注意」の道路表示を追加

通過台数	急ブレーキ発生件数	急ブレーキ発生率
対策前 (6か月間)	1,188	27	2.27%
対策後 (6か月間)	1,256	37	2.95%

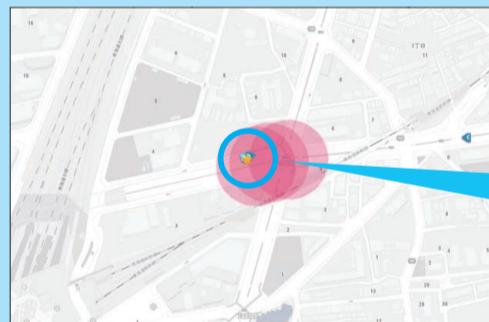
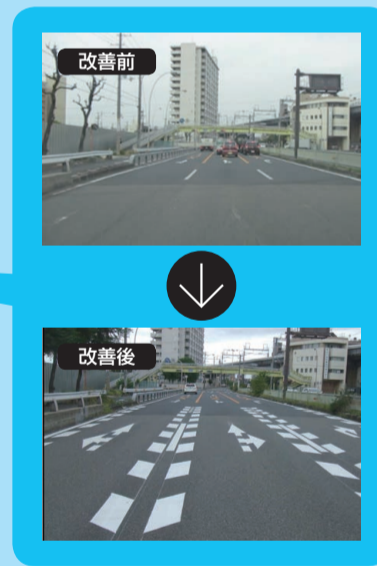
④ 大阪市東淀川区西淡路 ドットラインの道路表示を追加

通過台数	急ブレーキ発生件数	急ブレーキ発生率
対策前 (6か月間)	16,908	929	5.49%
対策後 (5か月間)	16,177	950	5.87%

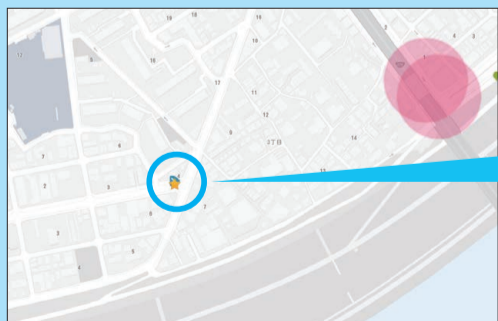
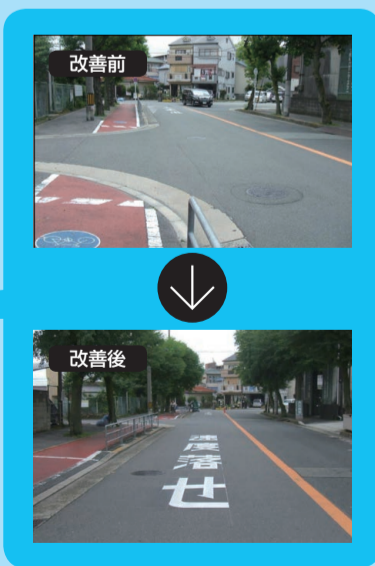
⑤ 大阪市東淀川区豊里 「速度落せ」の道路表示と 車線分離表示を追加

通過台数	急ブレーキ発生件数	急ブレーキ発生率
対策前 (6か月間)	4,868	159	3.27%
対策後 (5か月間)	4,225	116	2.75%

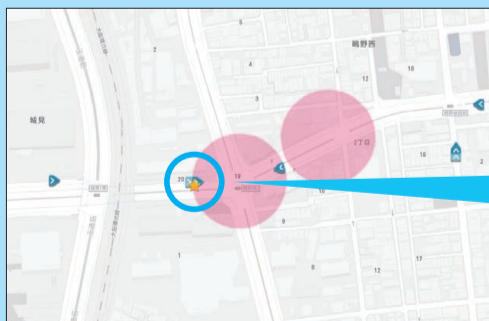
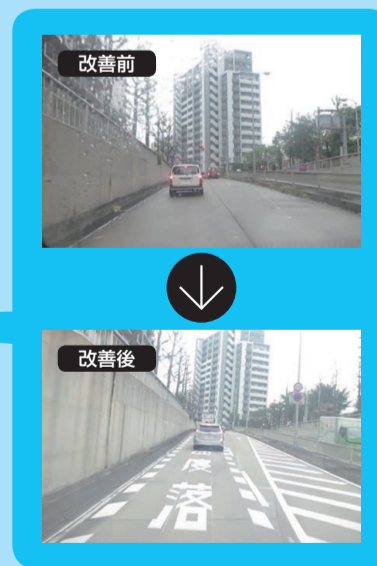
⑥ 大阪市城東区鳴野西 「速度落せ」の道路表示と 導流帯 (ゼブラゾーン) を追加

通過台数	急ブレーキ発生件数	急ブレーキ発生率
対策前 (6か月間)	14,025	896	6.39%
対策後 (4か月間)	11,302	638	5.65%
