混合交通を観察する
DOCUMENT
series—195
Eye

朝の通勤時間帯、一時停止標識のある信号機のない交差点での車両の一時停止状況は?

●朝の通勤時間帯に地方都市の信号機のない交差点で車両の一時停止状況を観察する
信号機のない交差点で、停止線の直前で一時停止した車両273台中116台(42.5%)

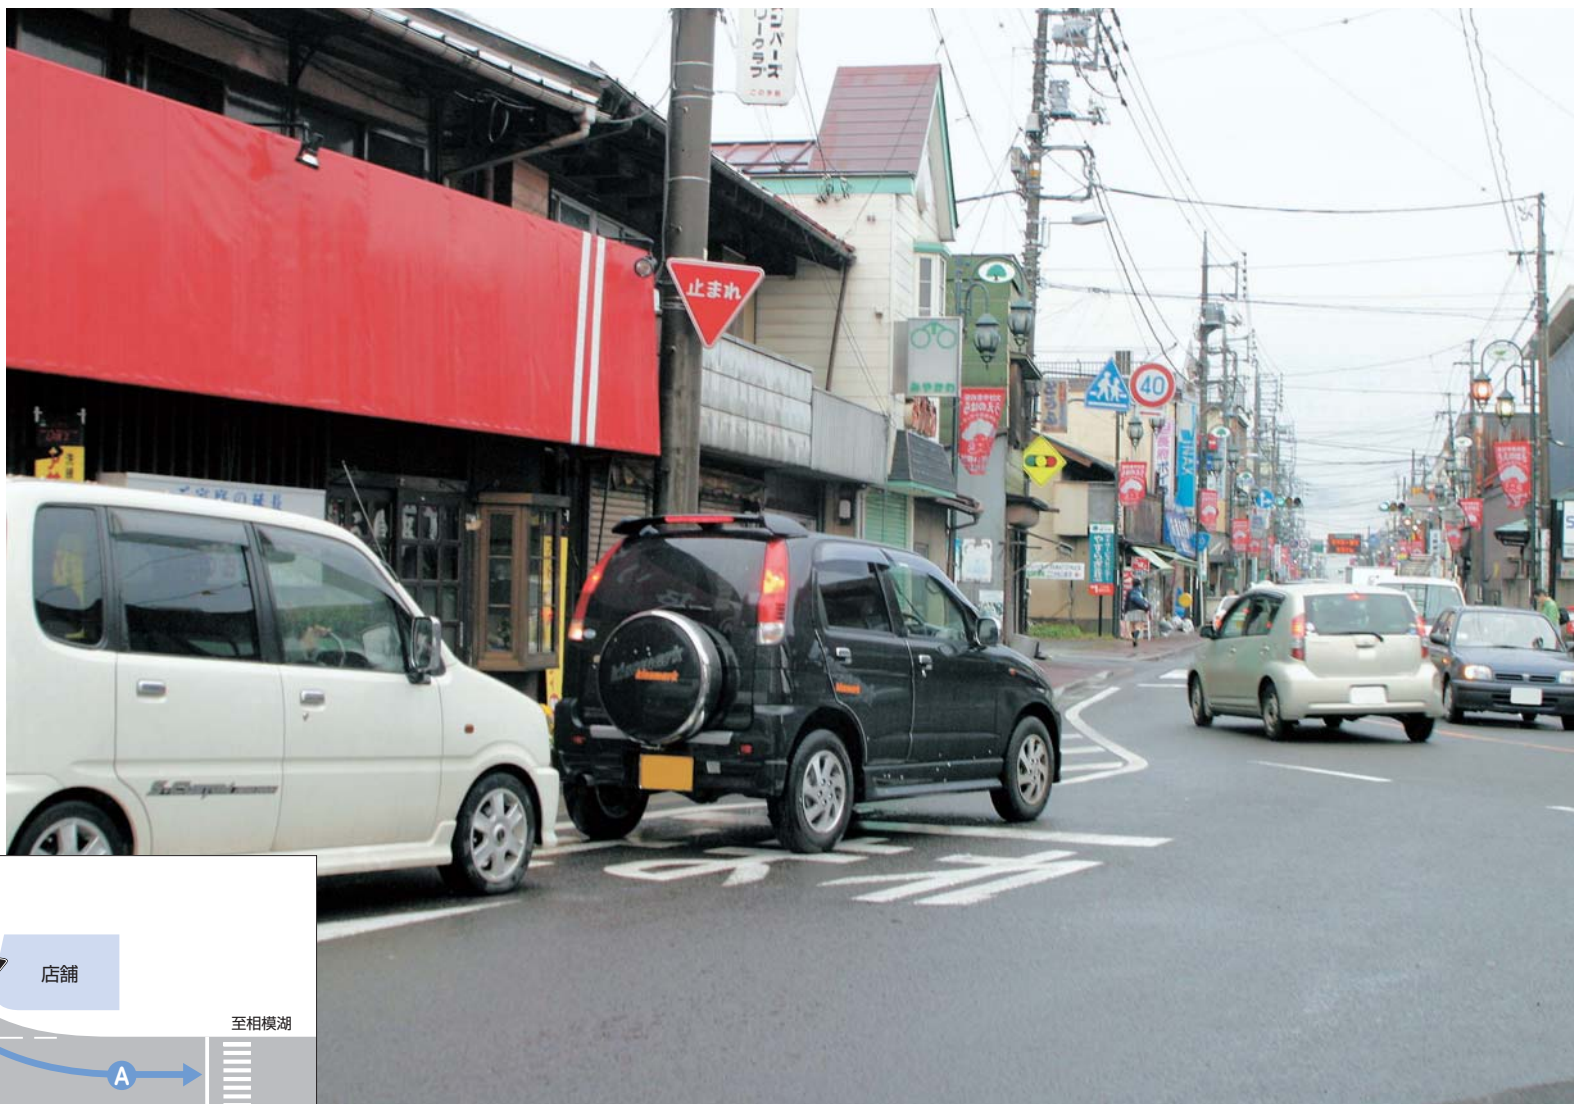
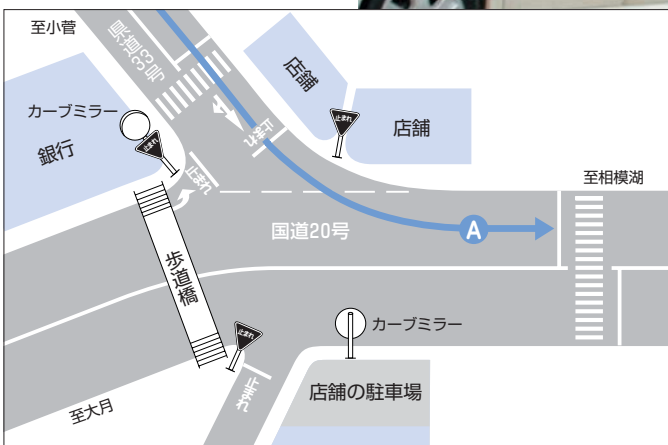
観察場所は、国道20号の山梨県上野原付近の交差点。周辺には商店街が広がり、JR上野原駅や中央高速道路の上野原ICも近い。観察を行った朝8~9時台には仕事に向かうクルマや、学校や駅への送迎と見られるクルマで、交通量も多くなっていた。この交差点は、国道20号と県道33号、さらに南側から細い道路が交差している。国道20号から県道33号へ左折する地点、および県道33号から国道20号に合流する地点、南側の細い道路と国道20号が交差する地点の計3カ所に一時停止標識(止まれ)および2カ所にカーブミラーが設置されている。

観察した車両のほとんどは、県道33号から国道20号へ進入するクルマであった(地図中A)。この場合、停止線で一時停止を行った後、前進し、国道20号を走るクルマが右方向から接近していないか目視で安全確認をする必要がある。しかし、前方のカーブミラーを確認するだけのクルマや、前車についていて、安全確認をせずに通過したクルマも少なくなかった。

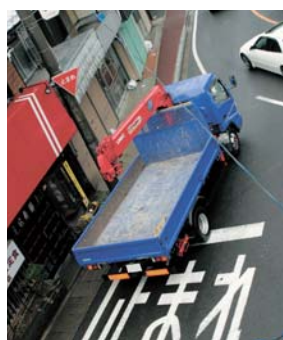
停止線を越え、その先で一時停止するトラック。国道20号へ進入する際には、停止線をこのように大きく越えるクルマも観察された

もちろん、その後、交差する道路に進入する際、クルマが接近していないかどうか安全確認を行わなければならない。さらに、安全確認はカーブミラーなどを見るだけでなく、自分の目で周囲の状況を確認する必要がある。

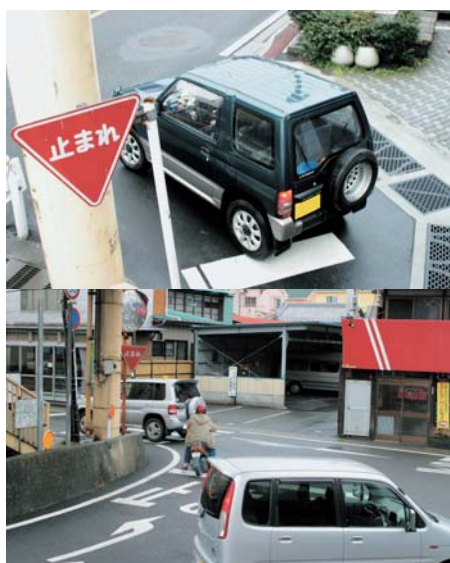
写真上/停止線を越え、見通しの良い場所で一時停止するクルマ
写真下/県道へ左折時に、停止線を越えて一時停止する原付

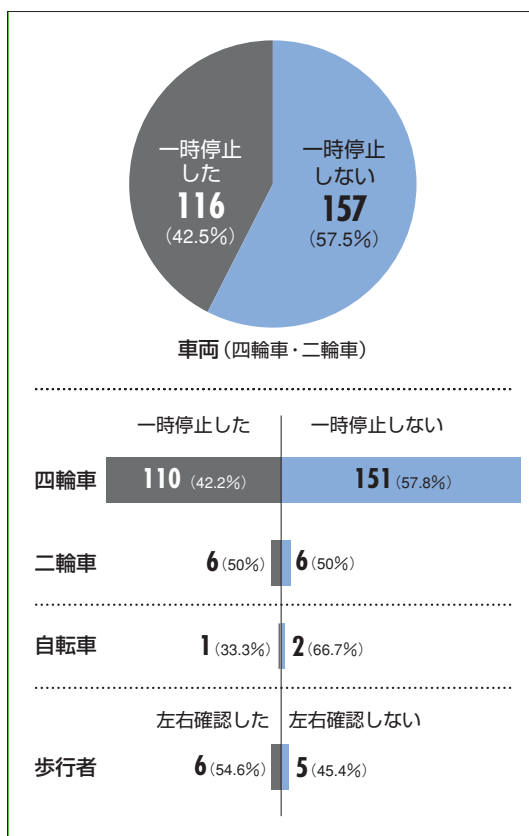
観察の結果、一時停止を行った(停止線の直前で停止した)車両は116台。一時停止を行わなかった車両は157台だった。一時停止を行わなかった車両157台中103台は、停止線を越えた場所ですでに一時停止を行っていた。

●通勤時間帯の一時停止標識のある信号機のない交差点での車両の一時停止状況と歩行者の左右確認状況(総台数:273台)
