混合交通を観察する

矢印信号がある交差点でのクルマの右折状況は？

観察地点 / 東京都新宿区四谷三丁目9 国道20号線「四谷三丁目」付近
 観察日 / 7月14日(金曜日)
 天候 / 曇り
 観察時間 / 15:20~16:20
 観察者 / 5名

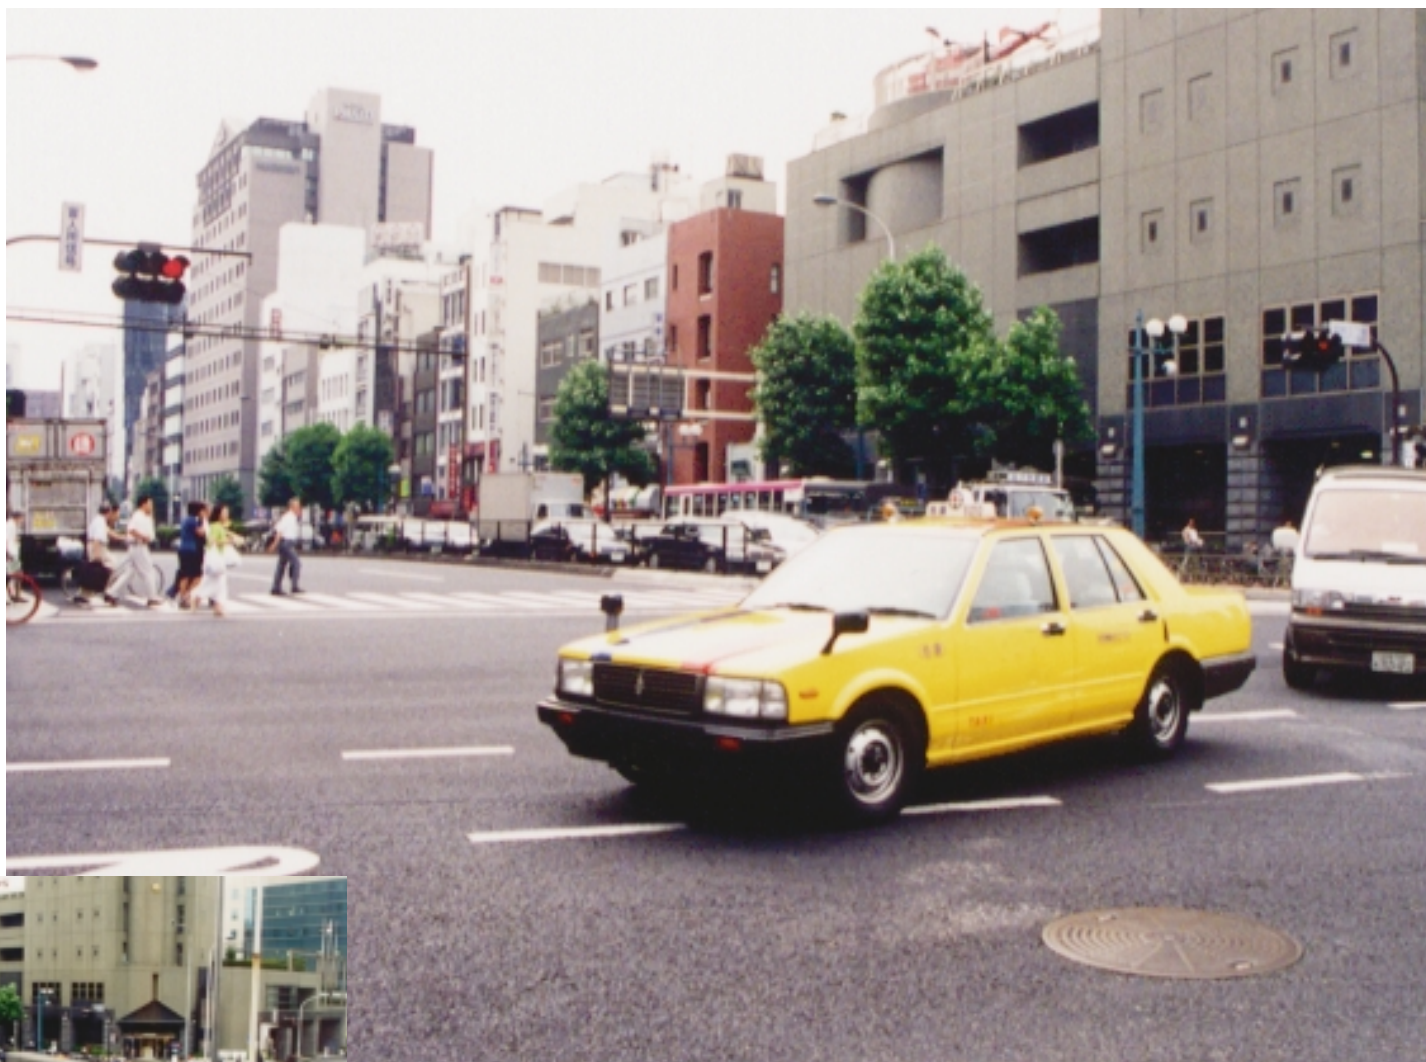
右折可の矢印のある交差点で右折するクルマを観察する

観察地点は、国道20号と外苑東通りが交差する「四谷三丁目交差点」。国道20号線側は片道4車線、外苑東通り側は片道3車線の大きな交差点であり、両方向とも直進レーン、右折レーンおよび左折レーンが設けられている。

この交差点を右折しようとするクルマは、信号が「青」または信号が「赤」で「右折可矢印(青)」のときに右折が可能だ。「右折可矢印」で右折できる時間は国道20号線側が16秒、外苑東通り側が10秒である。1回の「右折可矢印」で右折できるクルマは、国道20号線側が約9台、外苑東通り側は約6台と考えられる。

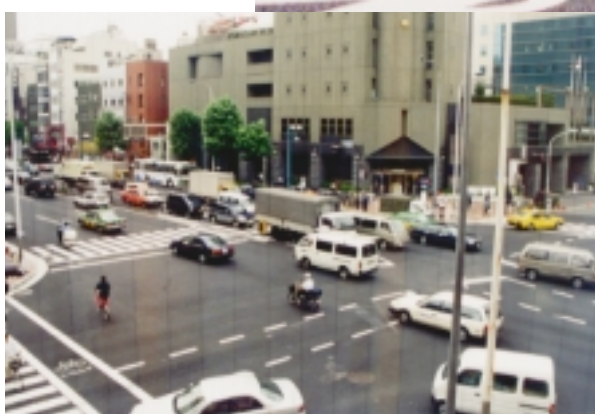
右折可の矢印が消えてから右折を始め

クルマー1時間に183台

1時間の観察の結果、「右折可矢印」が消えてから赤信号で右折を行なったクルマは国道20号線側が55台、外苑東通り側が83台の合計138台であった。違反車両の多くは、前車に続いて交差点に入っていたのだが、ほとんどのケースで赤信号に変わっていた。信号が赤に変わってから交差点に進入するクルマもあり、加速しながら強引に突っ切るといった例が見られ、かなり危険に思われた。

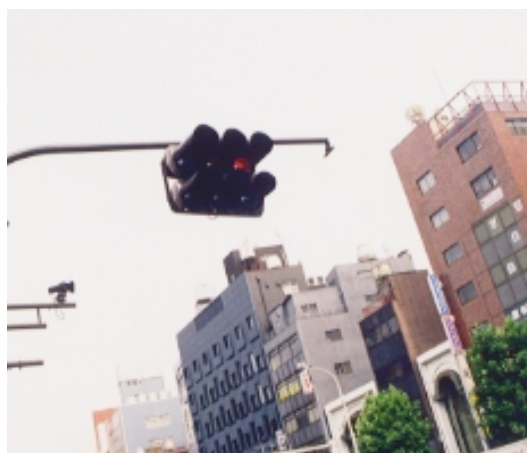
スピードを上げて交差点に飛び込んでくるクルマも

赤信号で右折可の矢印が消えてから進入したクルマ(台)

観察中の1時間、「右折可矢印」の点灯回数は外苑東通りで26回。うち24回は赤信号で右折したクルマを観察され(1台9回、2台9回、3台6回)、ほぼ毎回赤信号でも右折するクルマがあることに驚かされた。国道20号線側でも26回点灯したが、うち14回は赤に変わってから右折したクルマがいた。

さらに、この交差点では、赤信号になると同時にもう一方が青信号になるため、隣の信号を見て見切り発車したと思われるクルマが交差点内で接触しそうになり、激しくクラクションが鳴らされるという光景も再三見受けられ、急ブレーキで停車したクルマも4台ほど確認された。右折レーンからUターンを行なうクルマがあり、後続車が急ブレーキをかけることもあった。右折時に携帯電話を使用中のドライバーも何人か見かけた。「右折可矢印」であるにもかかわらず、直進したクルマも1台いた。

交通ルールを守ることはドライバーにとって鉄則である。「右折可矢印」で右折を行なう場合、実際のところ、「まだ大丈夫だろう」「行けるかも知れない」「行つてしまえ」といったパターンになりがちで、「強引に」「無理に」通過しているクルマが多いようだ。自分の都合だけしか考えないわがままな姿勢が、重大な事故に発展する可能性は極めて大きい。交差点に限らず混合交通下では決して無理せず初心に戻り、ルールを守って、お互いを思いやる心をもった運転が大切である。
