混合交通を観察する
DOCUMENT EYE

信号機のない交差点における車両の一時停止を観察する
徐行↓一時停止↓左右確認した車両286台中13台

観察地点 / 東京都渋谷区笹塚1丁目47付近
観察日 / 1月11日(木曜日)
天候 / 晴れ
観察時間 / 10:45 ~ 11:45
観察者 / 4名

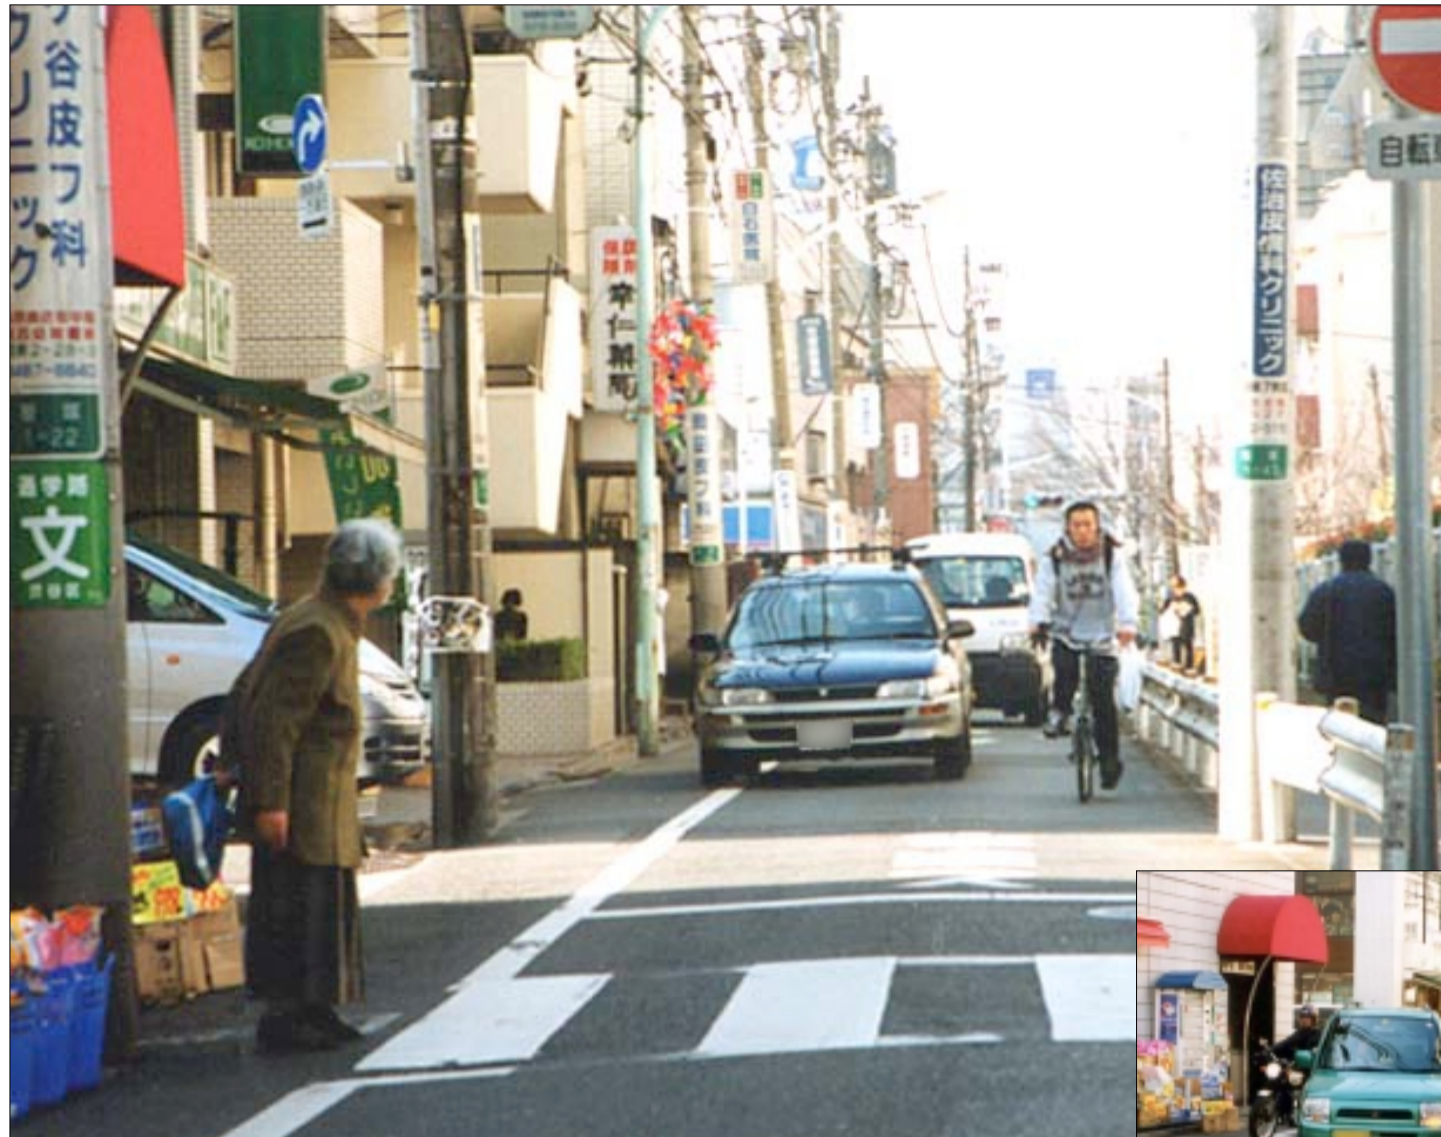
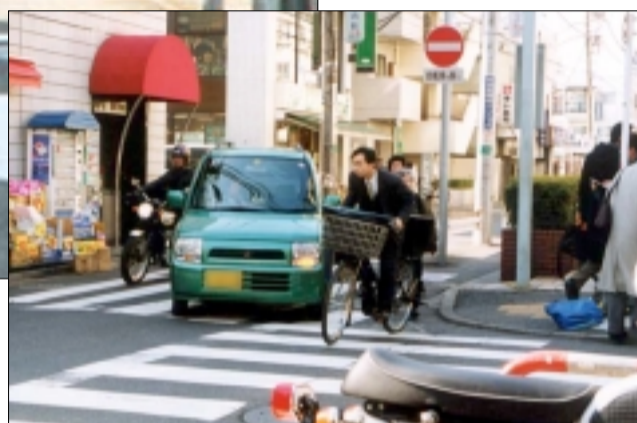
観察場所は、東京都渋谷区の京王線・笹塚駅近くの信号機のない小さな交差点。付近にはスーパーマーケットや商店街、マンション等があり、お昼前後でも子どもを連れた買い物客や散歩をしている高齢者など地元住民と思われる歩行者や自転車など入通りは多い。この交差点は京王線と並行して走る道路は一方通行。環状7号線や井の頭通りから国道20号線方面への抜け道となっており、交通量も比較的多く、タクシーや小型トラックなど商用車も数多くみかけた。

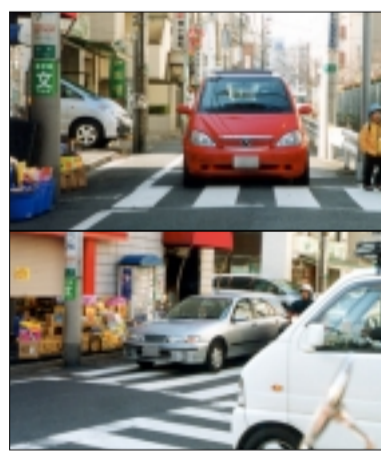
4、5人たまってしまつてもしばしばだった。歩行者の安全よりもクルマの走行が第一という「クルマ優先」という印象を受けた。

観察の結果、この基本的なルールさえ守られていないのが現状のようだった。住民の話によると、この場所ですべて事故が起きた話は聞かないとのことだが、低いレベルで安全を維持しているような印象を受けた。特に生活道路においては、歩行者優先で安心して生活できる交通環境を築きあげるために、まずは停止線の一時停止を守ることから始めるべきではないだろうか。
