混合交通を観察する  
**DOCUMENT**  
series—219  
**Eye**

**WHY**  
一時停止標識のある交差点で車両は止まっているか

●信号機のない交差点での車両の一時停止状況を観察する  
**信号機のない交差点で一時停止した車両238台中15台(6.3%)**

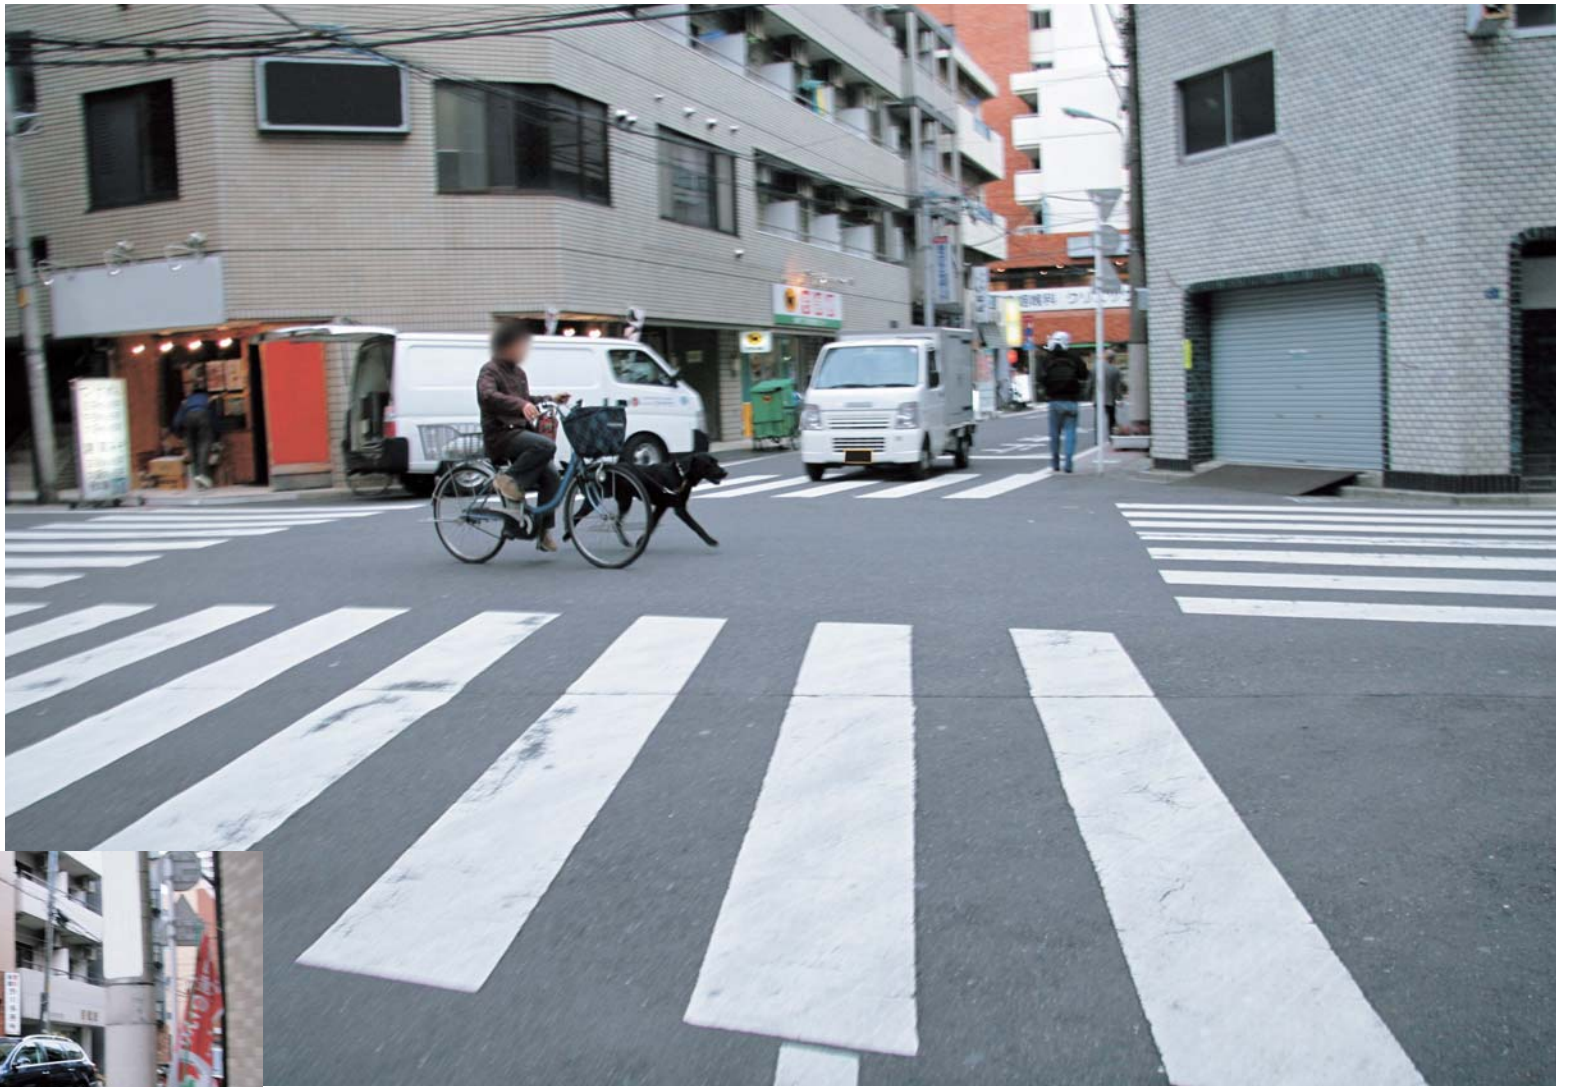
停止線の直前で止まらずに、その先で止まるクルマが多かった

今回の観察地点では四輪車、二輪車、自転車のいずれも、停止線の直前で止まった例は少なかった。信号機のない交差点での自動車対自転車の出会い頭事故は、このようなことが原因の1つと考えられる。一時停止標識のある場所では、交差する道路を通行する車両や歩行者を認識するために、まず停止線の直前で止まってほしい。そこから、交差する道路を見通せる位置までゆっくり前進し、顔を動か

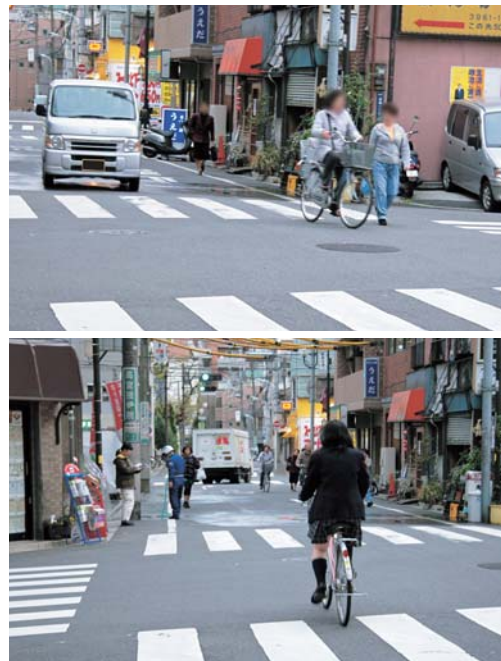
自転車のほとんどは一時停止していなかった。また、交差点の中央付近を走行する自転車も観察された

し自分の目で周囲を確認する必要がある。自転車も車両なので、四輪車、二輪車と同じく一時停止しなければならない。ドライバーやライダーが自転車を利用する時は、率先して守ってほしい。ドライバー、ライダー、そして自転車利用者が一時停止の意味を再確認することで、信号機のない交差点での出会い頭事故を減らすことができるのではないだろうか。

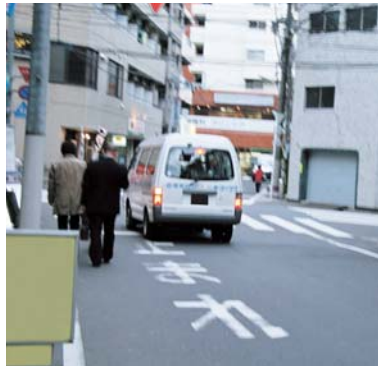
交差する道路にクルマがない場合、徐行しただけで、交差点を通過するクルマもいた
