混合交通を観察する
DOCUMENT
●series—222
Eye

WHY
ドライバーは
ヘッドレストを
適正位置に調節して
いるか?

WATCHING
ヘッドレストの
位置が低すぎる
ドライバーが多い

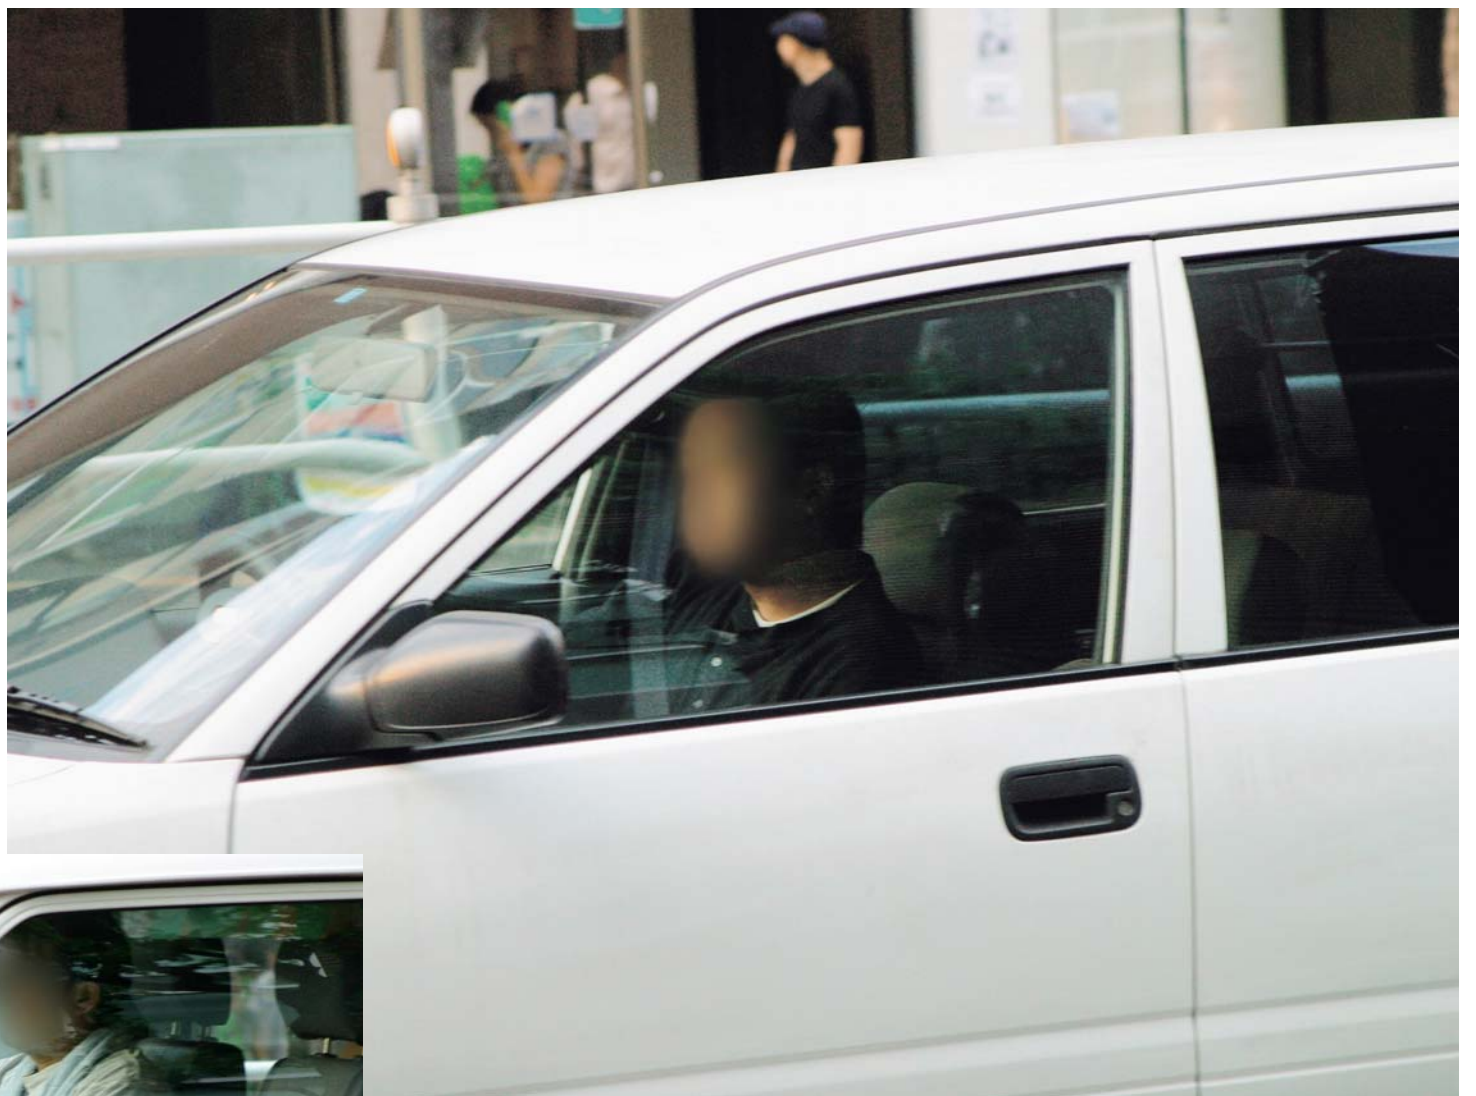
ヘッドレストを適正位置に調節しているドライバー

適正位置は、「ヘッドレストの中心」と「耳の中心」の高さが合うように調節すること(図①)が望ましい。

ヘッドレストとは英語でHead Restraintであり「頭部を拘束する」の意味。頭部を休める(Rest)ところではない。追突時に頭部を支えられる高さにヘッドレストを調節しておくことが重要となる。

また、ドライバーは同乗者へも、ヘッドレストの高さを正しく調節するように勧めてほしい。ヘッドレストの中心と耳の中心の高さが合っているかどうか、同乗者が互いに確認し合うのも有効だ。

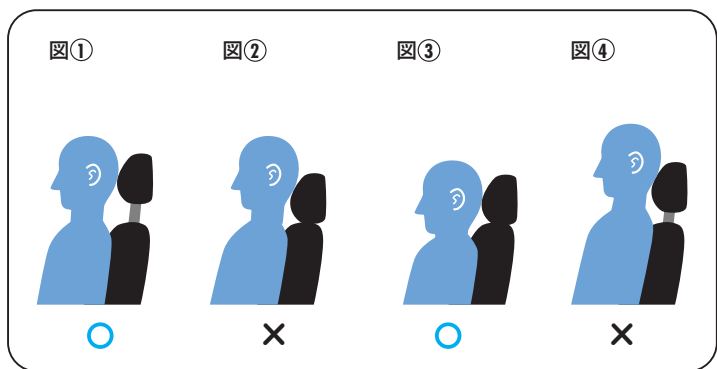
●運転席のヘッドレストの高さを観察する
ヘッドレストの高さが適正だったドライバー
839人中181人(21.6%)

観察の結果、ドライバー839人中、ヘッドレストの高さが適正だったのは181人(21.6%)だった。

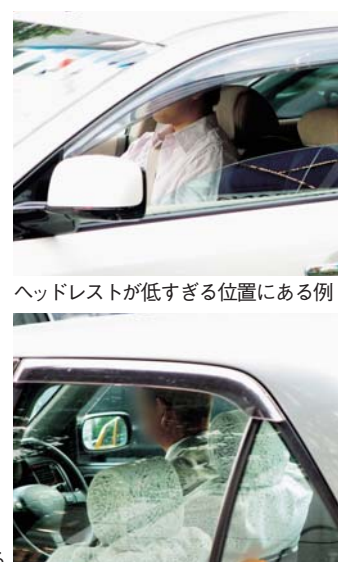
ヘッドレストが低すぎる位置にある例

ヘッドレストを一番下の状態にしているため、頭部よりも低くなっている

観察では、ヘッドレストが調節可能な範囲の一番下にあるケースが多かった。そのために、ヘッドレストの上部が頭の後ろになく、頸部やそれ以下の低すぎる位置にある例が多く見られた(図②)。これは、乗用車に限らず、タクシーや商用車のドライバーでも同様だった。
