テレマティクスコントロールユニット バッテリー取外しマニュアル 《リチウムイオン バッテリー 車種別編》

ステップワゴン AIR/SPADA (GAS、e:HEV共通) (RP6/RP7/RP8)

2023年2月

本田技研工業株式会社

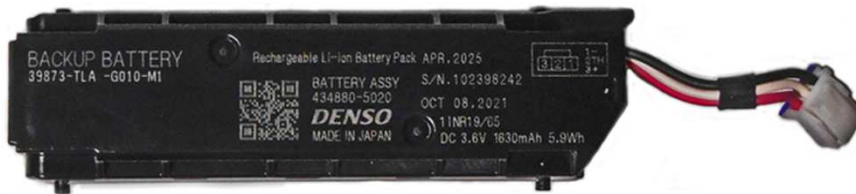
下図のように、テレマティクスコントロールユニットから取外した状態のまま保管してください。

※これ以上は分解しないでください。

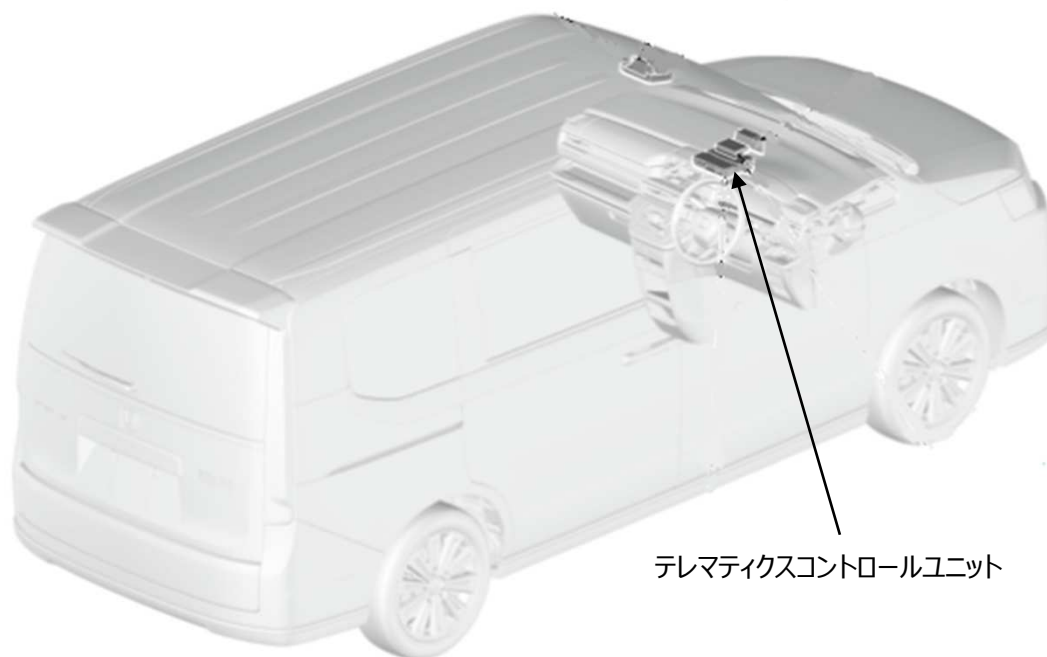
テレマティクスコントロールユニット搭載位置イメージ

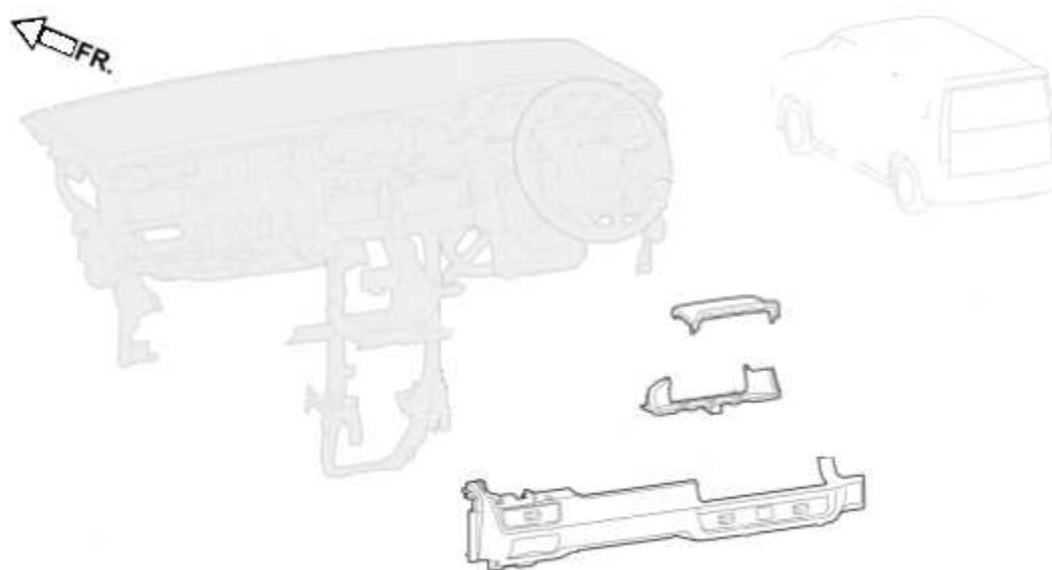
取外す部品

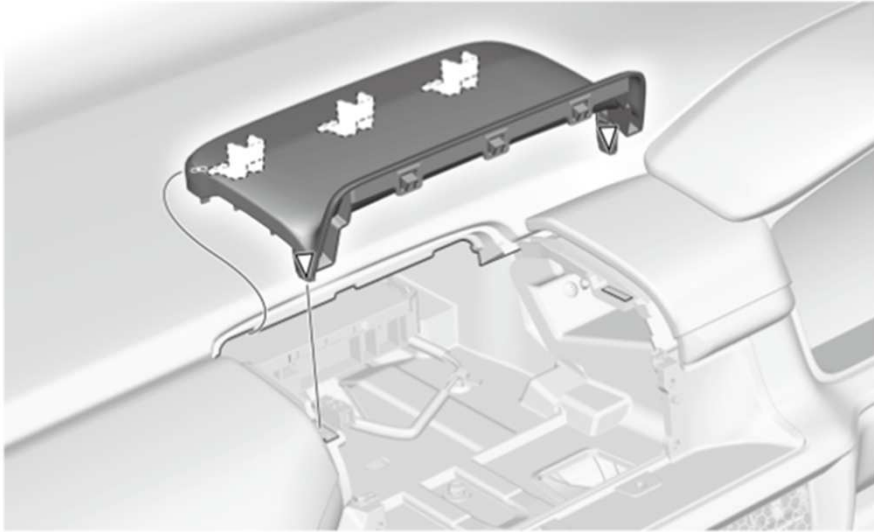
1. センタスピーカリッド取外し

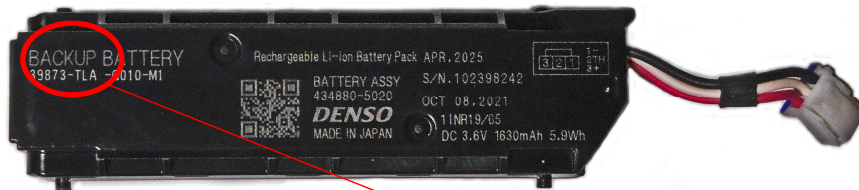
ホンダ テレマティクス用小型LiBの回収荷姿

下図の状態のまま、「テレマティクスコントロールユニットバッテリー リサイクルマニュアル《リチウムイオンバッテリー 共通編》」
 ■テレマティクス用小型LiBの回収・リサイクル フロー」に従って回収依頼を行ってください。
 なお、ホンダ車のテレマティクス用小型LiBであるかの判別は下記部品番号を確認してください

部品番号 : 39873-TLA-G010-M1
