混合交通を観察する
DOCUMENT EYE

カーブでの曲がり方は?

見通しの悪いカーブで、二輪車および四輪車のカーブの通過状況を観察した。

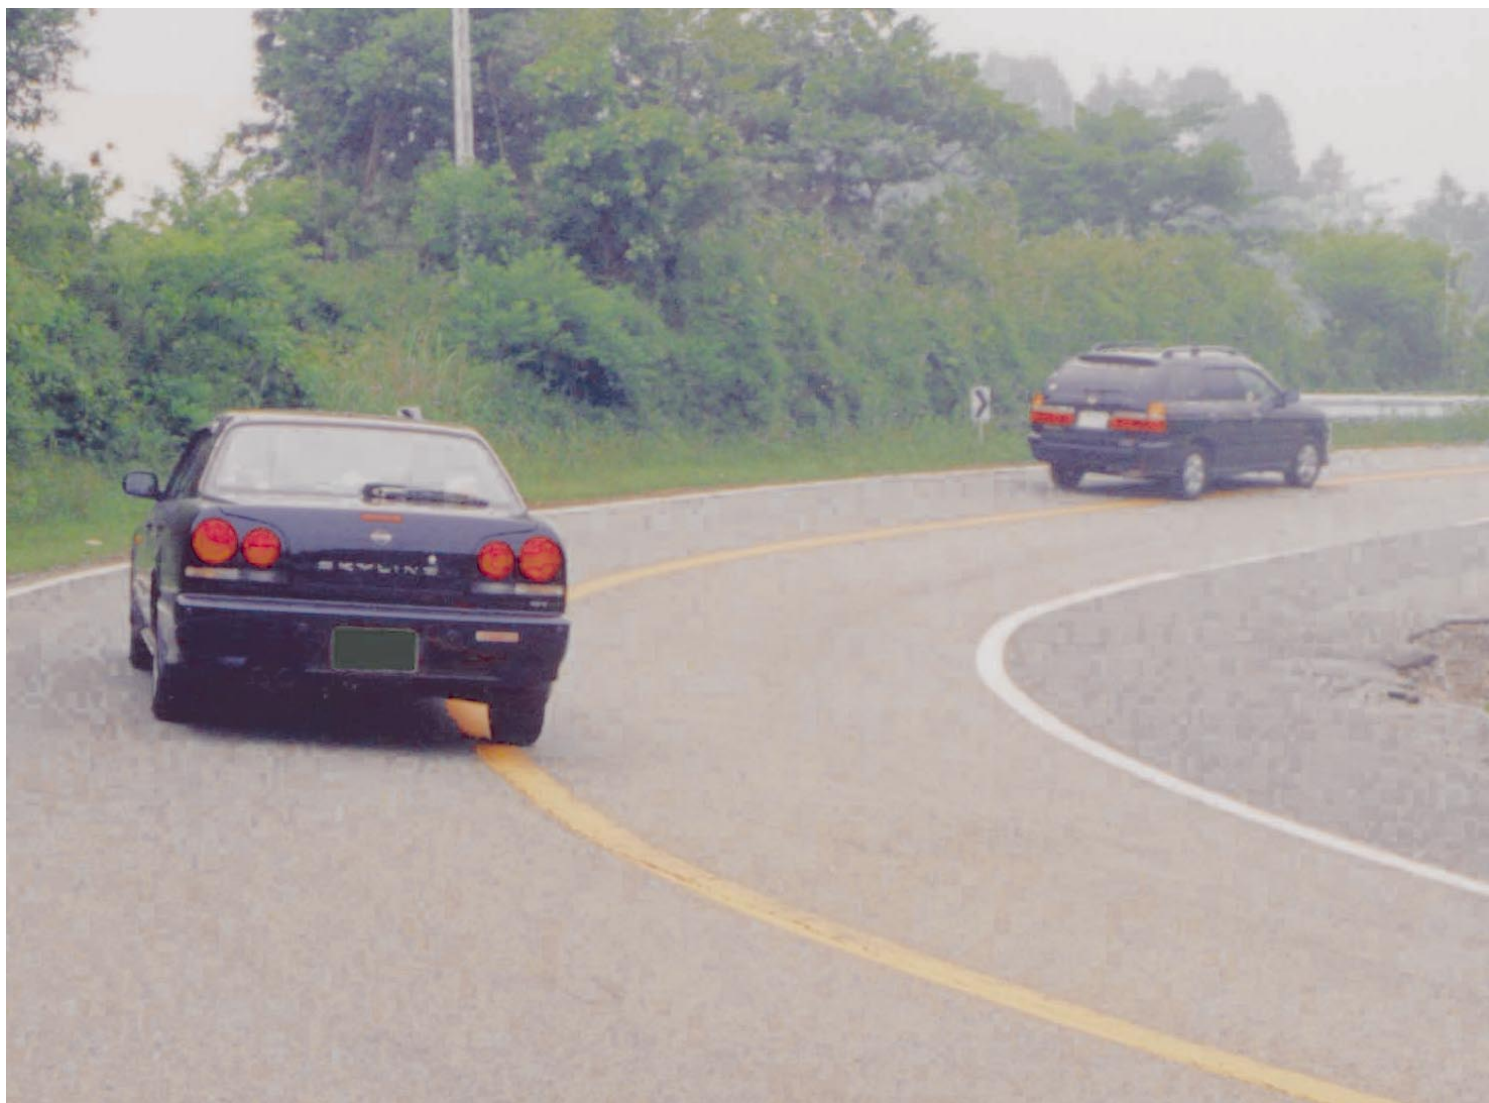
クルマのカーブでの曲がり方を観察する
見通しの悪いカーブでセンターラインを越えたクルマ639台中286台

観察地点は、勾配があるややきついカーブで、センターラインには「右側部分の追い越しのためはみ出し禁止」を示す黄線が表示されていた。この上り側と下り側の両方向を見た。制限速度は時速40kmで、カーブミラーは設置されていなかった。下り坂のカーブの内側には広いところで一車線ほどのスペースがあった。

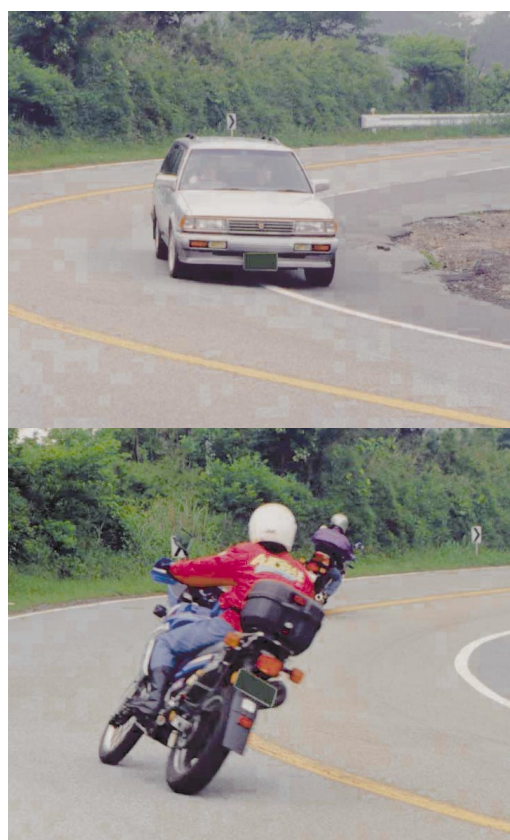
見通しの悪いカーブでセンターラインを越えたクルマ(639台)

四輪車		二輪車		計
	上り	下り	上り	下り	
センターラインを越えた	280	0	6	0	286
センターラインを越えていない	197	110	41	5	353
計	477	110	47	5	639

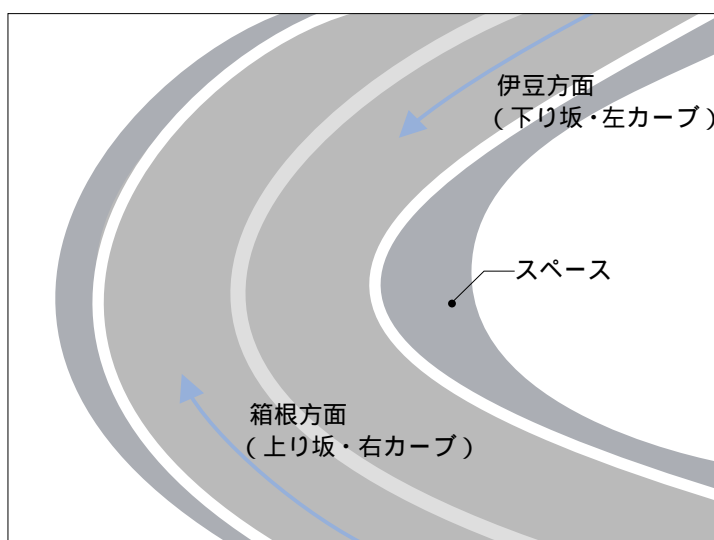
た。カーブを通過する際は車体を傾けて走行するのだが、センターラインを越えないまでも、センターラインすれすれのところを走行するバイクが目立った。さらに、タイヤはセンターライン内だが体がセンターラインを越えているライダー(写真左)もいた。

この観察中、急ブレーキやクラクションが鳴るような場面はなかった。しかし、半数近いクルマがラインをはみ出しているのが現状であり、正面衝突や曲がりきれず事故などが発生するような危険の因子は十分にはらんでいない。楽しいはずの行楽が一転して大惨事になることも。先を読み、危険を予測した運転、そして「コーナー手前での減速を徹底して、センターラインをはみ出すことのないよう運転に臨んでほしい。」
